SỰ CỐ NHỊP DẪN CẦU CẦN THƠ

Nhìn từ góc độ

ĐỊA KỸ THUẬT, NỀN MÓNG CÔNG TRÌNH

P.E. TRẦN VĂN VIỆT

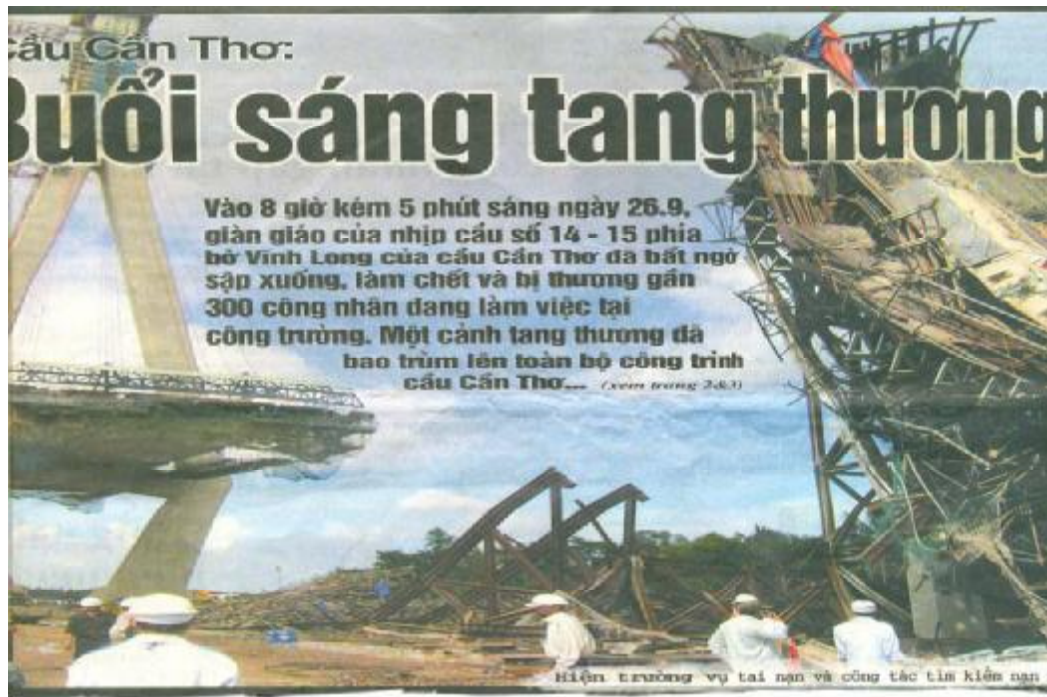
Hình 3: Thông tin trên báo Lao Động ngày 27.9.07

Sự cố sập cầu đã được mô tả khá nhiều trên các thông tin báo chí và một số trong các thông tin và hình ảnh được trích dẫn sau đây.
